群馬大学インフラ長寿命化計画（個別施設計画）

群馬大学

令和2年3月

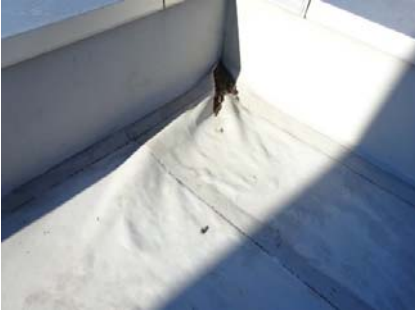
【A棟(研究・産学連携推進機構)】屋上防水浮き状況 屋上D 経年29年

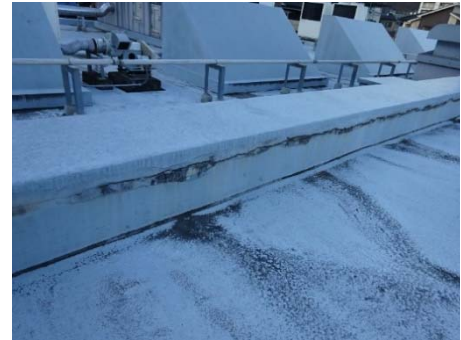
【原動機棟】屋上立上りクラック状況 屋上C 経年16年

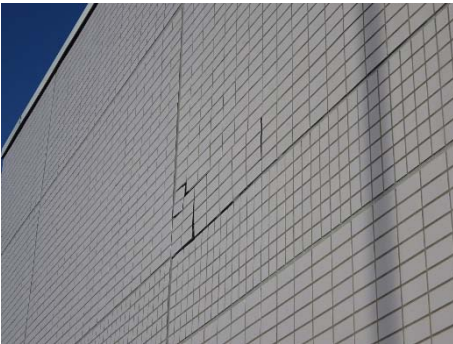
B棟(研究・産学連携推進機構) 外壁タイル浮き状況 外壁C 経年15

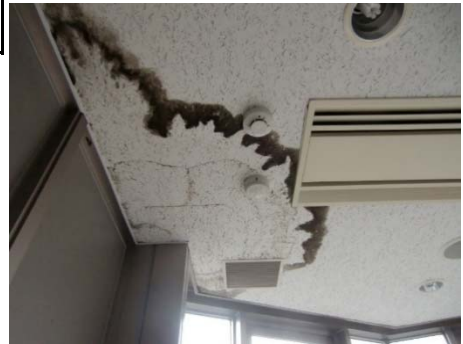
【8号館S棟】9階天井漏水あと状況 屋上C 経年20年

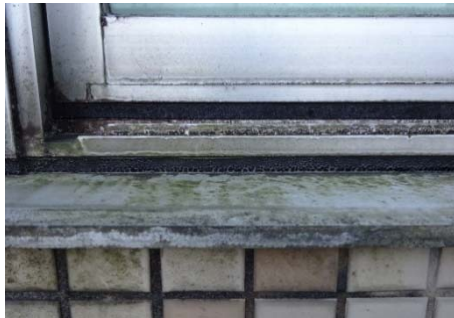
【医理工共用施設】外壁クラック・建具シーリング劣化状況 外壁C 経年34

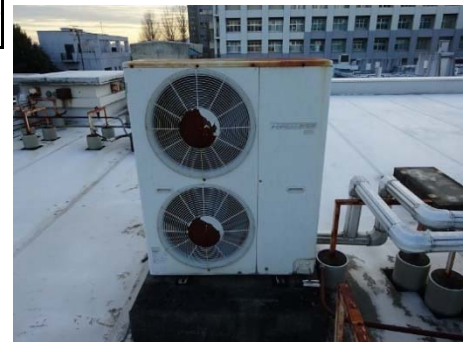
【医理工共用施設】室外機劣化状況 機械設備C 経年34年

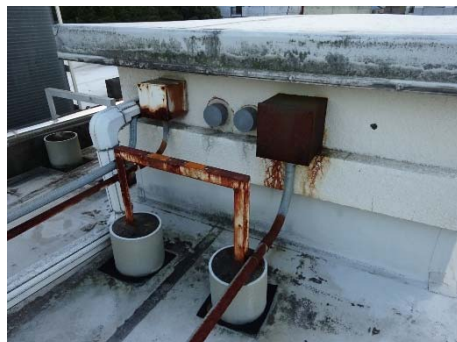
【医理工共用施設】配管・架台劣化状況 機械設備C 経年34年

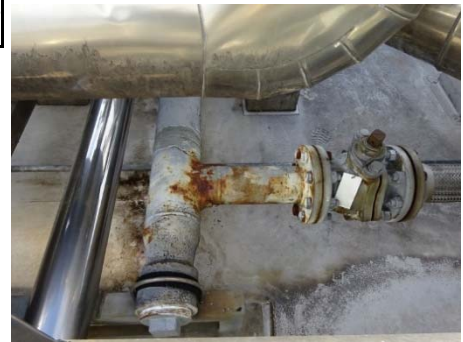
【8号館S棟】屋上配管劣化状況 機械設備C 経年20年

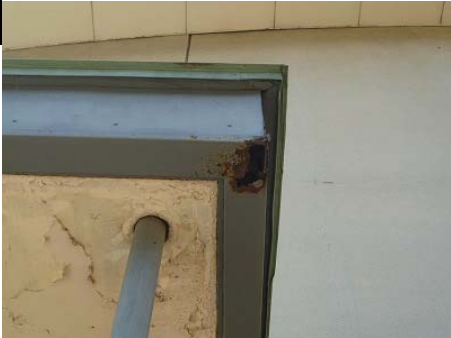
【体育館(体操場)】軒樋劣化損傷状況 外壁C 経年35年

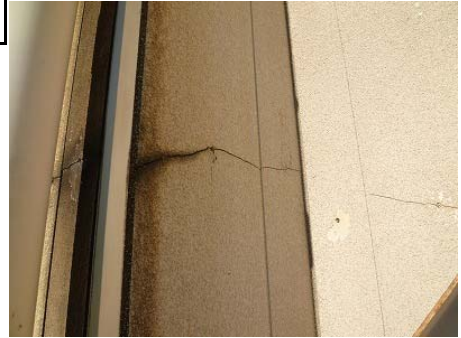
【体育館(体操場)】外壁仕上げ材のひび割れ状況 外壁C 経年35年

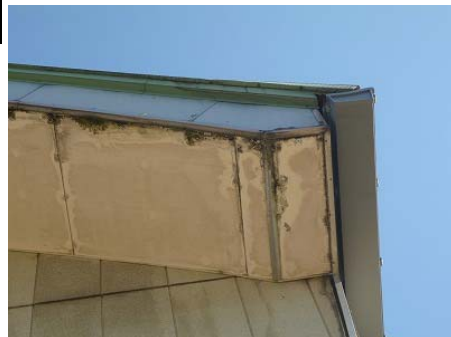
【体育館(体操場)】軒の劣化損傷状況 外壁C 経年35年

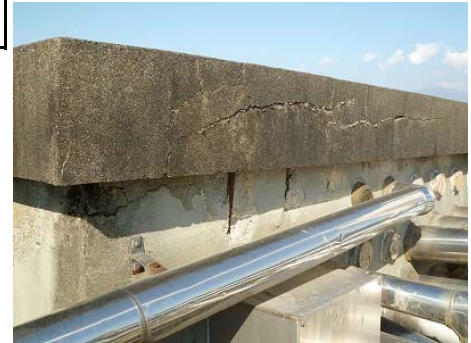
【本部管理棟】コンクリート劣化鉄筋錆状況 屋上C 経年39年

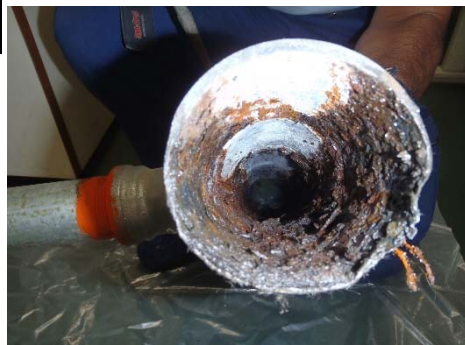
【教育学部N棟】排水管劣化状況 機械設備C 経年37年

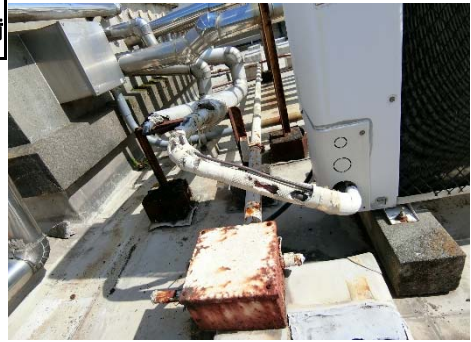
【本部管理棟】冷媒配管ほか劣化状況 屋上C 経年39年

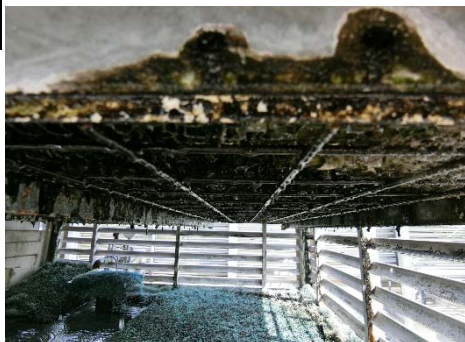
【大学館】冷温水発生機 冷却塔劣化状況 機械設備B 経年17年

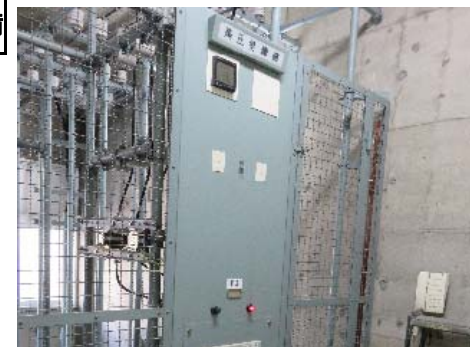
【教育学部D棟】未更新開放型高圧盤 経年50年

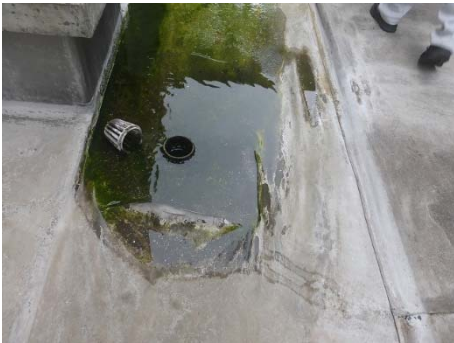
【中央機械室】防水亀裂劣化状況
屋上D 経年31年

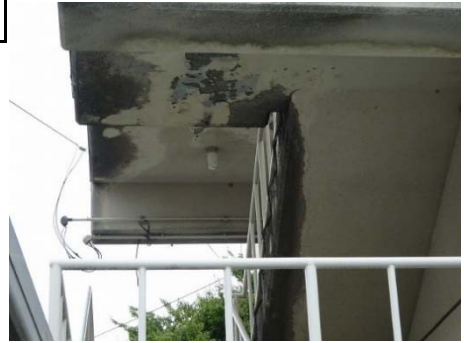
【体育館・課外活動施設】外部階段 軒
裏 塗装劣化状況 外壁D 経年36年

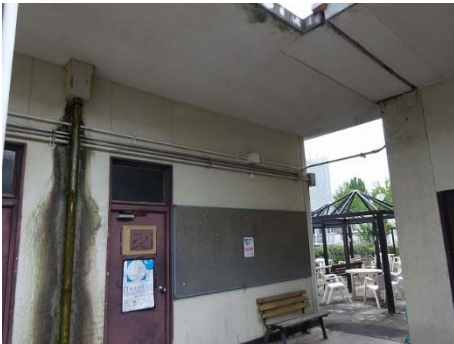
【学生食堂】樋腐食漏水状況
外壁C 経年25年

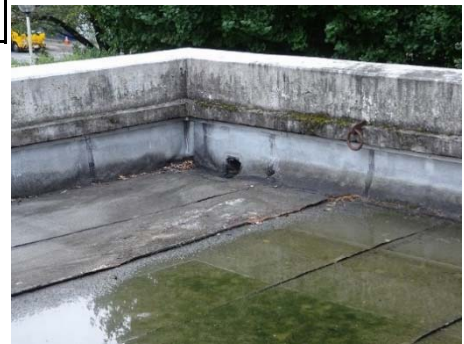
【刀城会館】露出アスファルト防止劣化状
況 屋上D 経年44年

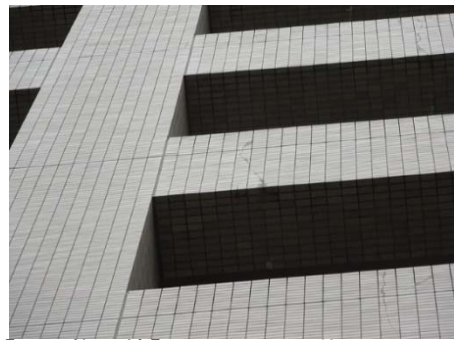
【共用施設棟】タイルクラック状況
外壁C 経年16年

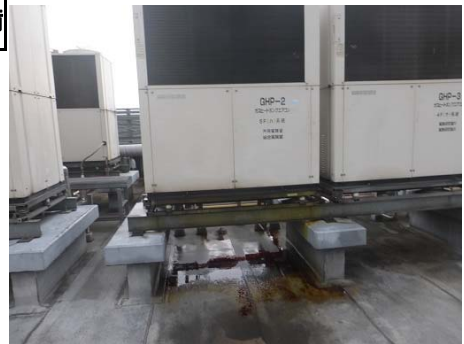
【生体調節研究所】GHP室外機 冷凍機
油漏れ 機械設備B 経年16年

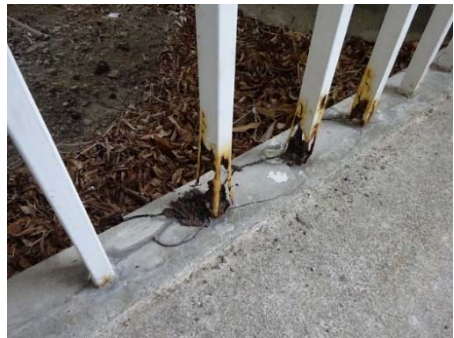
【保健学科中央棟】外部手すり 錆発
生状況 外壁B 経年45年

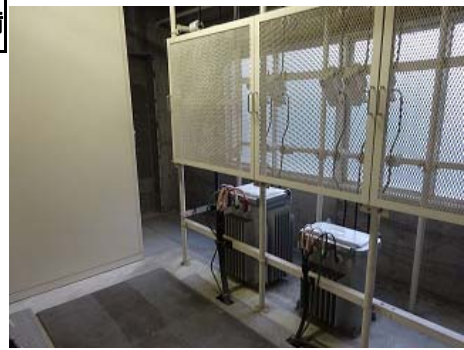
【体育館・課外活動施設】電気室 経年
劣化状況 電気設備C 経年36年
